# 第 8 回会津大学ロボットシンポジウム

動力盤システム遠隔監視・操作用  
IoRTシステム研究開発

アクアクルー株式会社

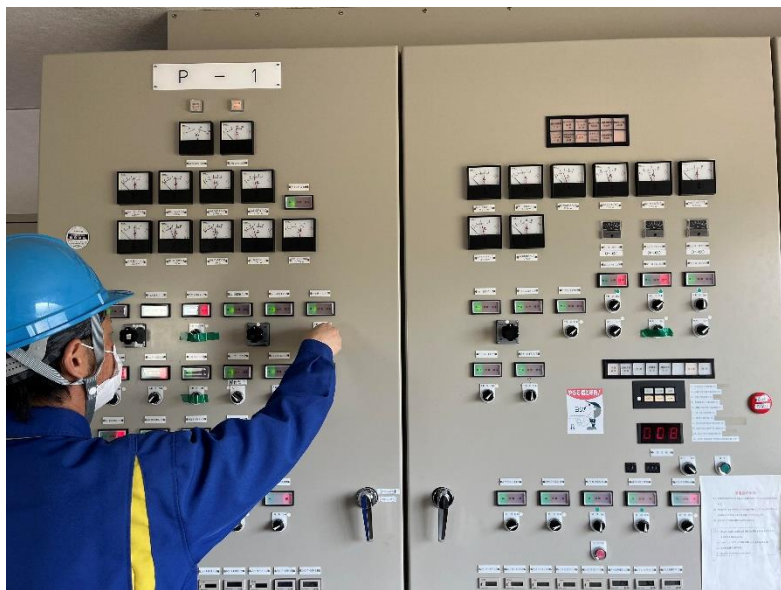
図3.技術点検員による制御盤の点検

施設の点検において、技術点検員によりスイッチを回す等の作業が行われているが、近年では技術点検員の不足等の問題もある。

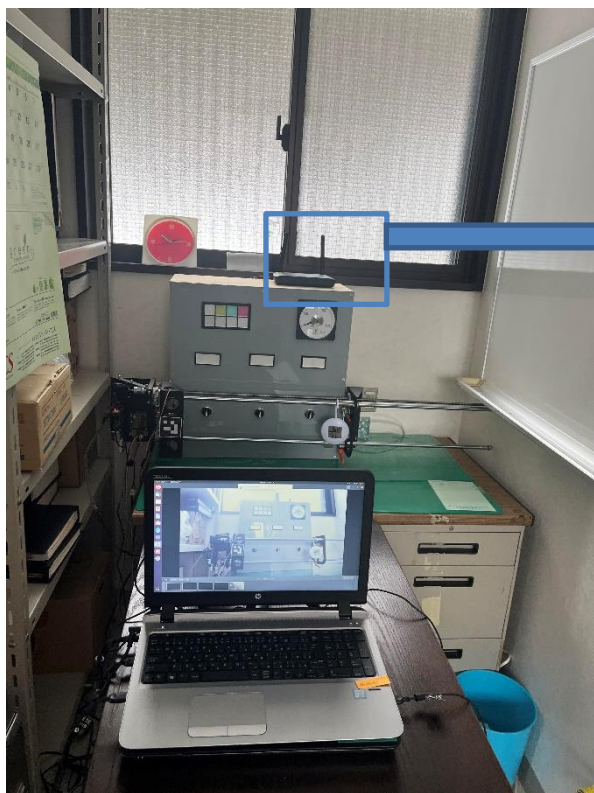
現場の様子

施設内にロボット、ルーター、カメラ、パソコンを設置し実験を行った。

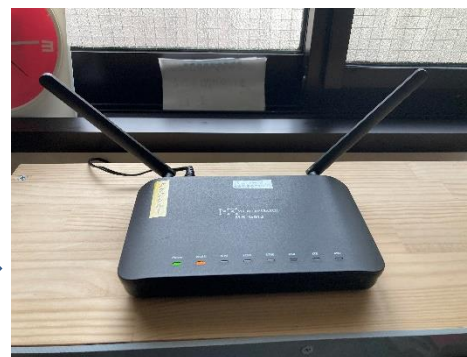
ルーターの設置

・SoftBank、Y!mobileの回線は入らない。3Gの回線が時々入るが不安定。

NTTドコモ、KDDIの回線であれば、回線は細いが、4G回線が入っている事が確認できたため、今回はNTTドコモ回線を利用。

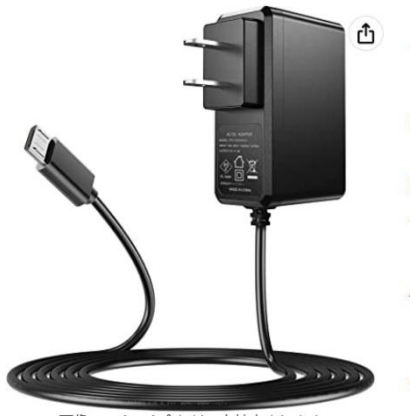
ラズパイ3B用電源

Input:100~240VAC

Output 5v 、 3A

施設内に設置されたロボット(ラズパイ3B)が度々停止する問題があったが、電源を交換する事で解決できた。

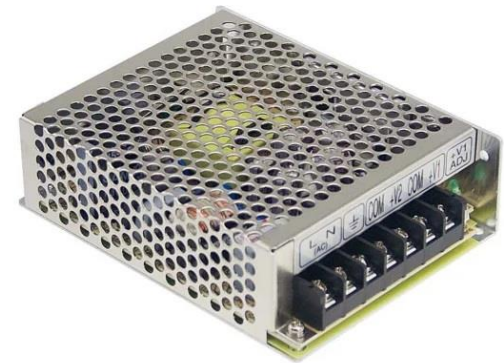
スイッチング電源 (RS-50-5)

Input:100~240VAC

Output : DC5v 、 10A
